陕西强盛绿能矿业有限公司  
凤县凤州镇南山湾建筑石料用灰岩矿  
矿区生态修复方案

2025 年 9 月

编制单位：中国建筑材料工业地质勘查中心陕西总队

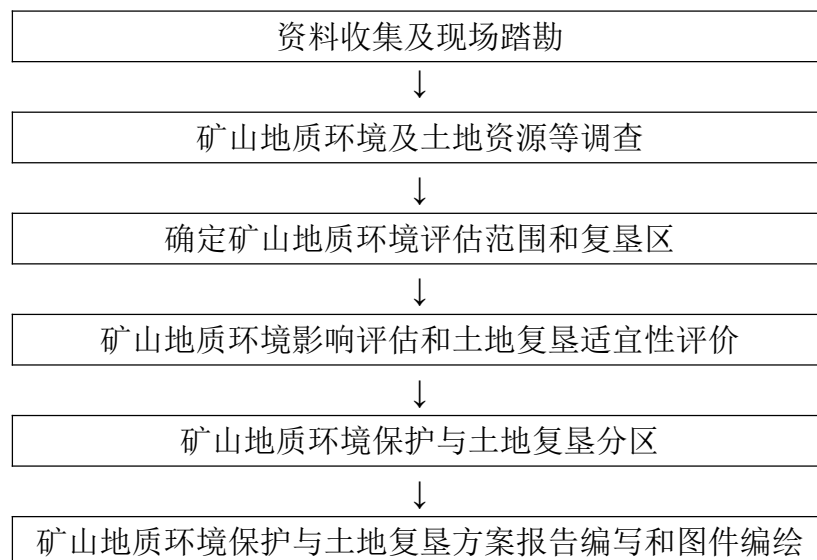
图 0-1 工作程序框图

本方案编制严格按照《矿山地质环境保护与土地复垦方案编制指南》、《矿山地质环境保护与恢复治理方案编制规范》（DZ/T0223-2011）和《土地复垦方案编制规程》（TD/T 1031-2011）进行，《方案》编制工作程序见图 0-1。

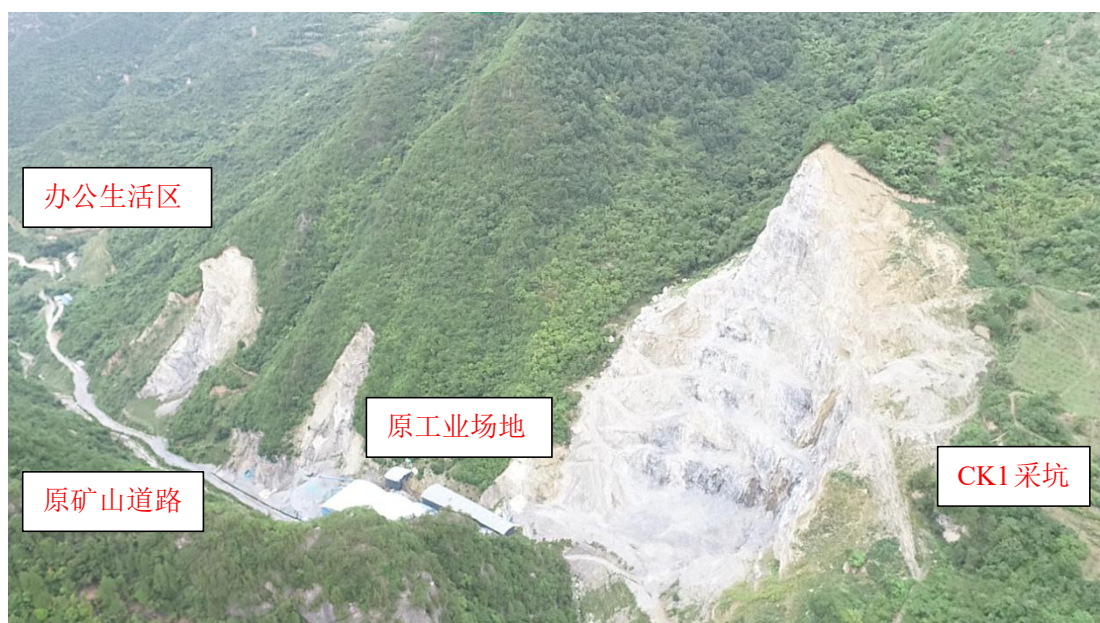
图 1-5 矿山开采现状

矿山开采现状，仅在原采矿权范围内形成了一个 CK1 采坑，其他建设有原矿山道路、原工业场地、办公生活区，见图 1-5。

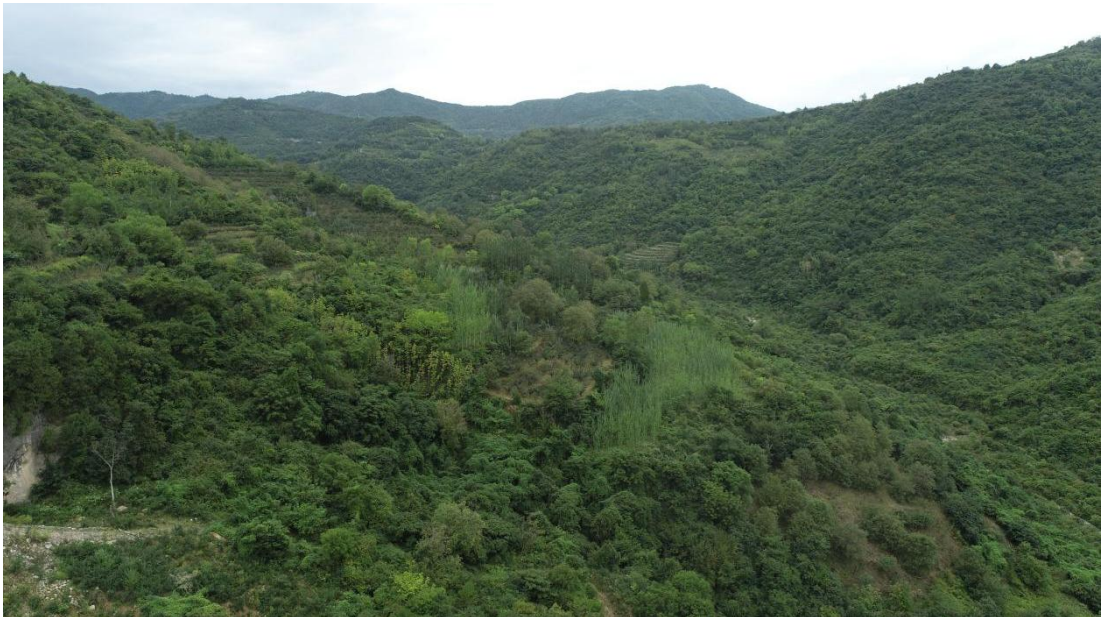
照片 2-1 评估区地形地貌

矿区属秦岭山脉南麓，属中山侵蚀地貌。区内地势总体较为陡峻，地形切割强烈，东西两端高，中部低，呈“V”字型山谷；海拔 1100m~1482m，最大高差约 382m；区内近中部灰岩出露部位，北侧往往形成悬崖峭壁，垂直高差数 10m~80m，异常陡峻。区内中部为槽头沟河谷，常年流水不断，向北流入嘉陵江；北西西冲沟发育，地表水排泄条件良好。

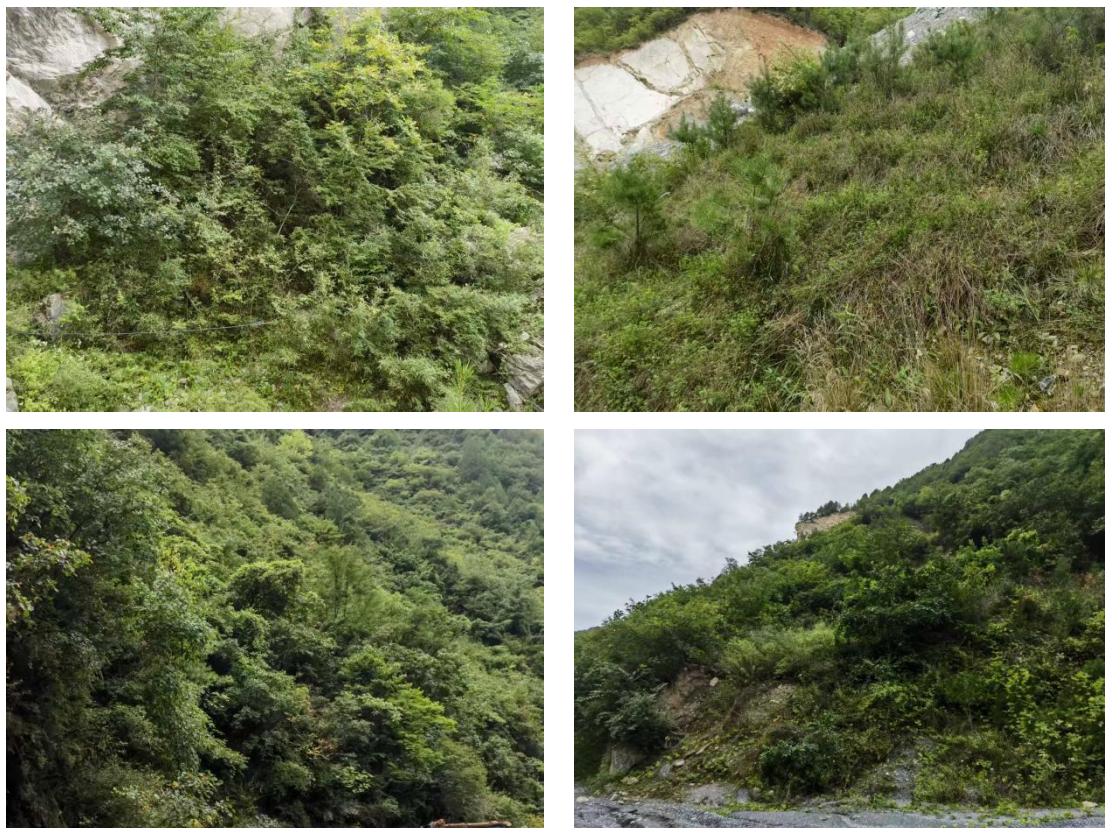
照片 2-2 矿区植被

矿区内植被较为发达，林木生长旺盛，以针叶和阔叶落叶为主，植物群落受地形气候影响，具有明显的垂直分带特性，乔木类分布在山顶上，种类有松类、栎类、桦类、杨类等。灌木林分布河道两侧中低山坡面，种类有狼牙刺、马桑、荆梢等；河道两岸灌木杂草丛生，林草覆盖率为 82.7%。草类以蒿类、菊科、禾本科植物为主，因受自然条件影响，长势不良，无人工草地。

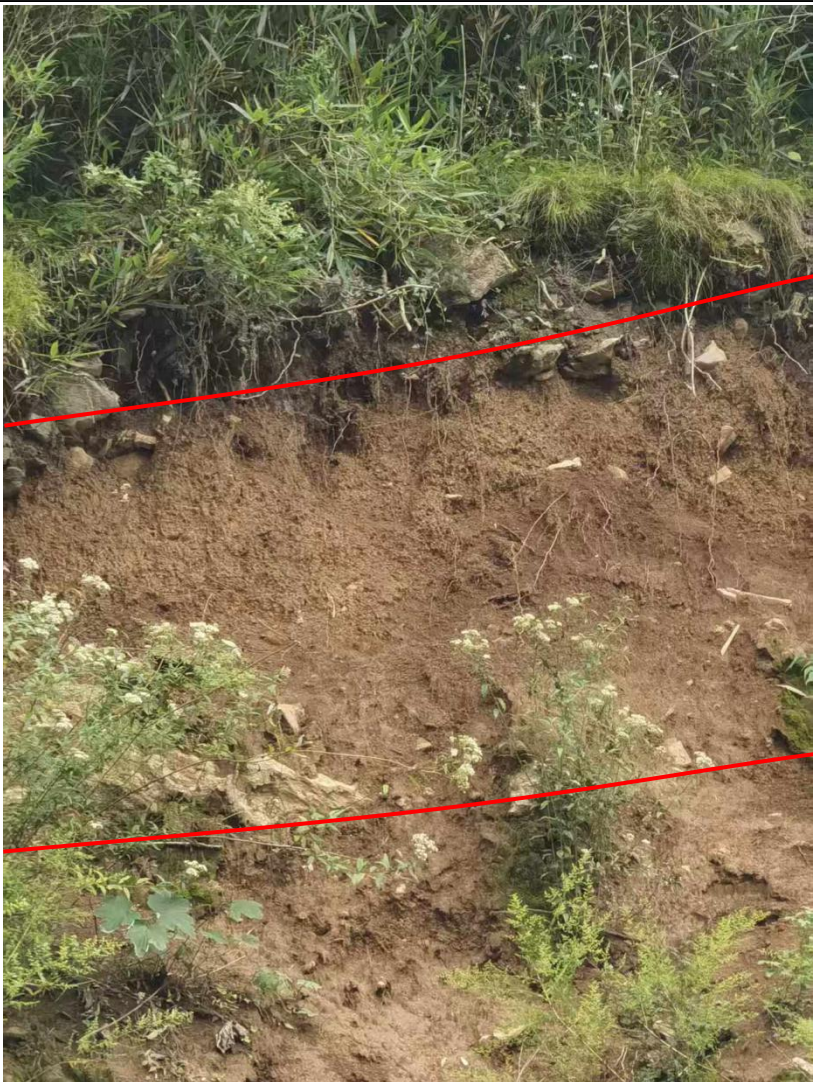
照片 2-3 棕壤土剖面

棕壤土分布广泛，可分普通、生草、漂洗棕壤及棕壤性土 4 个亚类，是主要的旱作和林牧用地土壤，土色棕黄或褐色，湿度大，土性凉，多呈弱酸性，在温湿条件下土壤粘化淋溶较强，结构多为块状，土体层次分异较明显，表层腐殖质积聚较厚，下部风化强烈，土层厚，粘重紧实，土层有机质含量和速效养分值高，适宜林木生长。

| 棕壤土 | A 有机质层<br>(15~25cm) | |
| | C 母质层<br>(>100cm) | |
| | R 母岩层<br>(C 层以下) | |

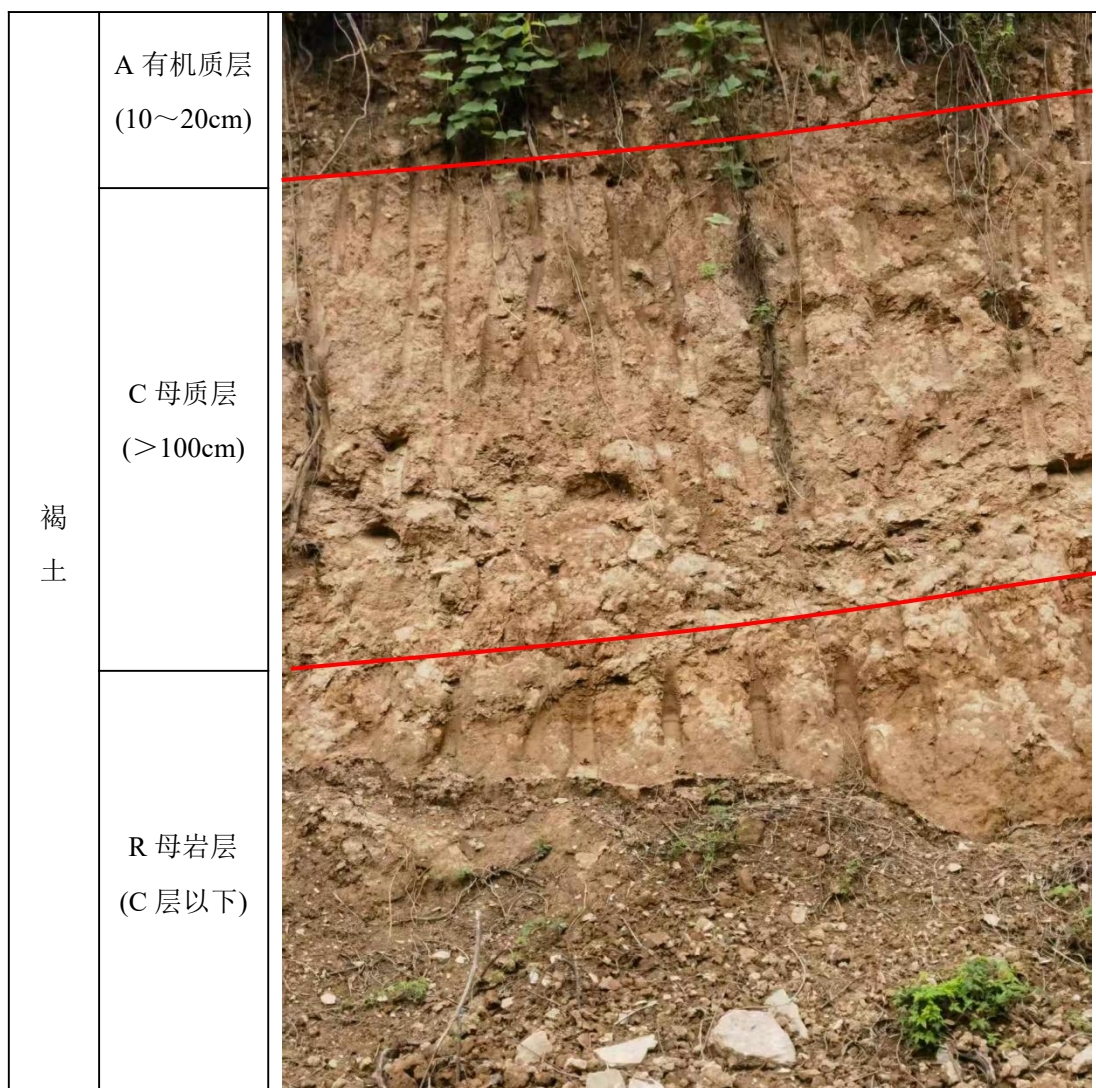
照片 2-4 褐土剖面

褐土为矿区内主要土壤，分布于山体坡脚地带，成土于黄土母质，富含碳酸钙，多为森林草灌覆盖，垦耕面积较小，有 10~20cm 的腐殖质层，有机质含量 3~5%。土层深厚，渗水贮水性能良好，坡度适宜处适于多种作物种植，但质地粘重，口性硬，耕作性差，不易发小苗，是植树种草的良好土壤。

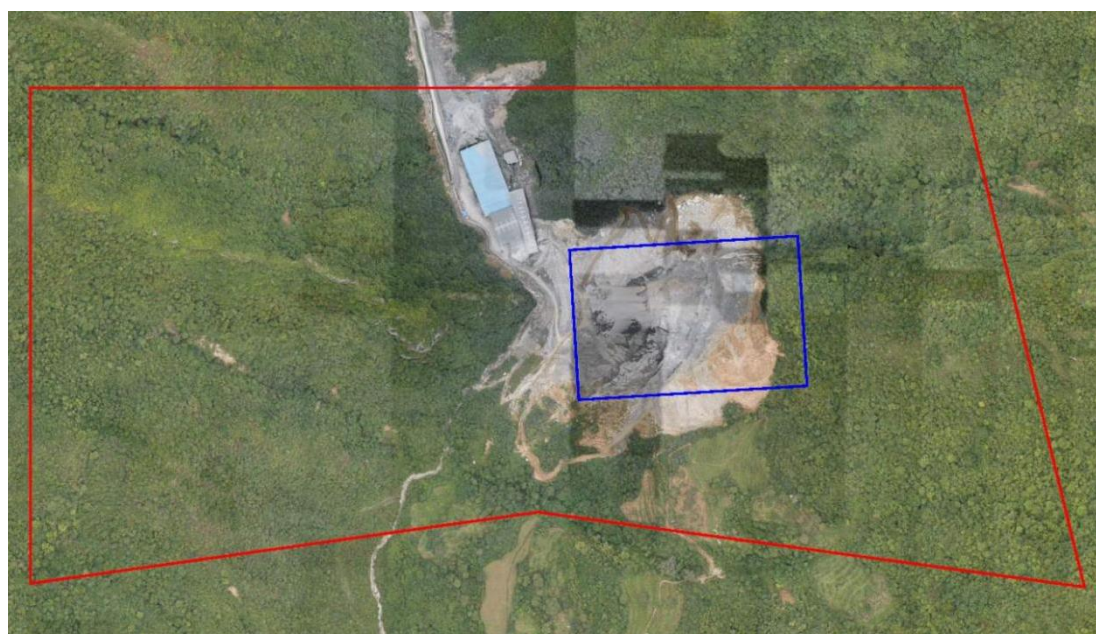
图 2-5 矿区正摄图

区内以中山侵蚀地貌为主，地形切割强烈，目前未见滑坡、崩塌、地裂缝等不良地质现象。

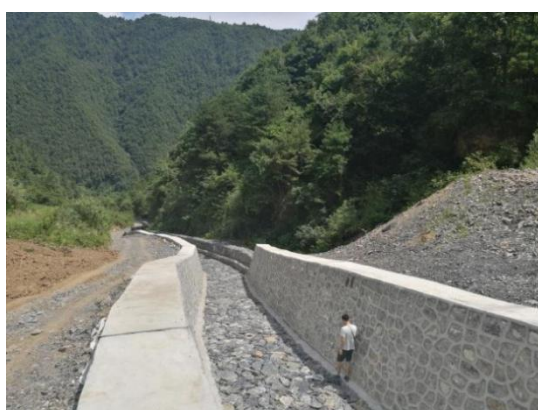
照片 2-7 拦渣墙及排洪渠

（4）2005 年争取国家资金 220 万，地方自筹 28 万对森崖沟尾矿库及澎家湾废渣堆进行了治理，2006 年通过专家组验收。

通过上述治理工作，使矿山地质环境得到改善，治理效果见照片 2-7、2-8。

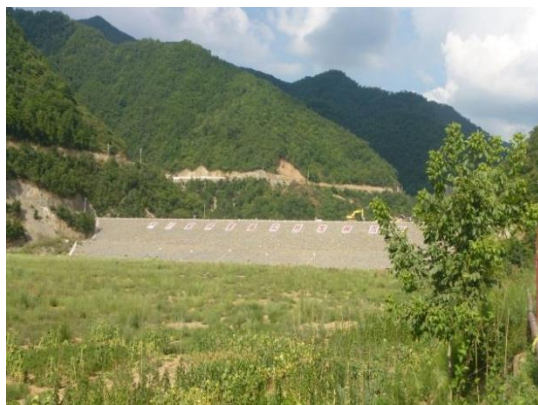
照片 2-9 尾矿库复垦效果

(5) 对渣堆进行整平覆土种草绿化,对磨门沟尾矿库 W1、荒草沟尾矿库 W3 尾矿库库区覆土种草绿化。项目完成后,矿山地质环境得到了改善(见照片 2-9、2-10)。

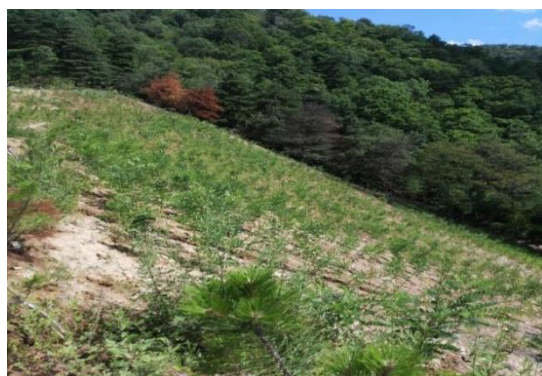
照片 2-11 渣堆覆土植绿

2011 年凤县国土资源局申请资金实施了《凤县寺沟矿山地质环境恢复治理项目》,完成的主要工作量有挡墙基础土方开挖  $60\text{m}^3$ ,截水沟开挖  $551\text{m}^3$ ,渣堆土方开挖  $11730.35\text{m}^3$ ,场地平整  $2537.75\text{m}^2$ ,人工修整边坡  $22436.53\text{m}^2$ ,防护围栏基础土方  $66.96\text{m}^2$ ,回填覆土  $8116.98\text{m}^3$ ,植树绿化 2593 株等工作,完成资金投入约 109.05 万元。通过恢复治理工程,整体改善了矿山地质环境(见照片 2-11、2-12)。

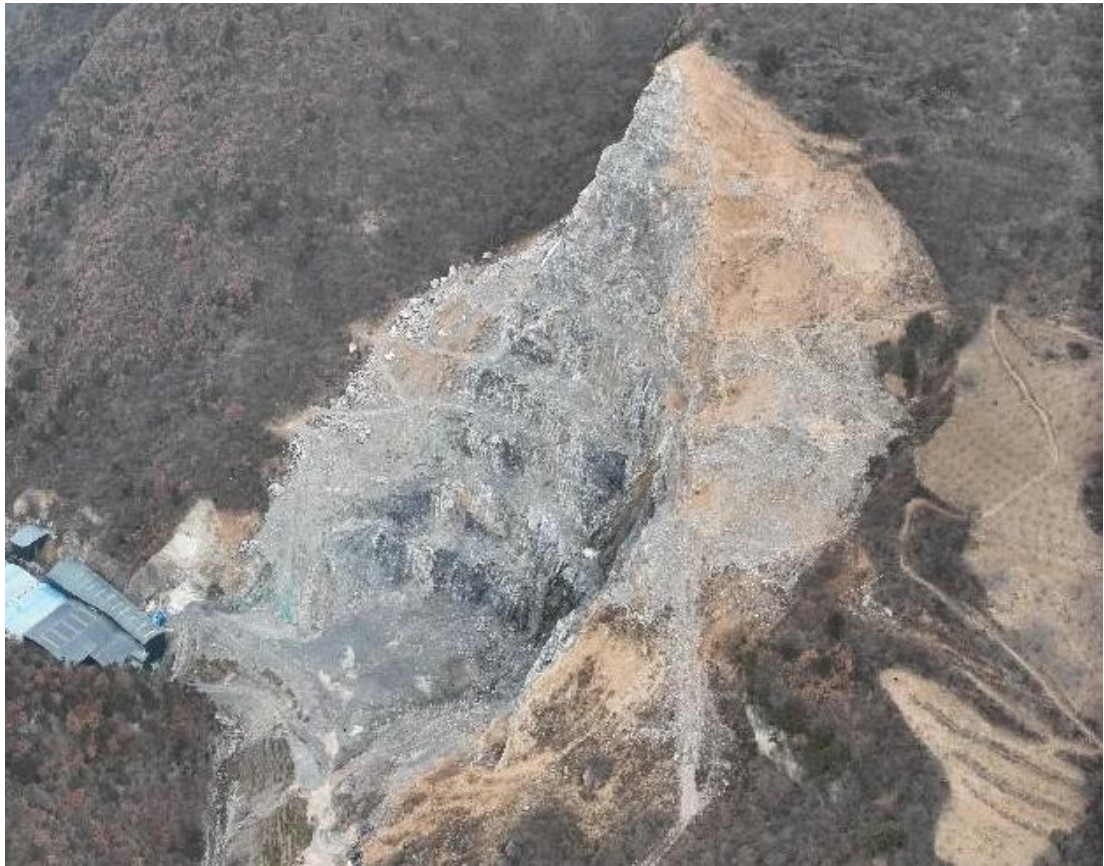
图 3-1 边坡侧向俯瞰图

原露天采场存在一处不稳定地质体，整体形态呈阶梯型，组成边坡的地层主要为黄土、灰岩，岩层总体产状  $180^{\circ}\angle 53^{\circ}$ ，发育两组节理，分别为  $71^{\circ}\angle 62^{\circ}$  和  $292^{\circ}\angle 44^{\circ}$ 。边坡长度约 210m，坡顶高程 1346m，坡底高程 1146m，最大坡高 200m，台阶坡面角范围  $58^{\circ}\sim 69^{\circ}$  之间，台阶高度范围 22~30m 之间。该边坡岩质体受雨水冲刷，常有岩石块体崩落。根据《凤县凤州镇南山湾建筑石料用灰岩矿原有采坑现状边坡稳定性分析报告》可知，采坑边坡稳定性不满足规范要求。

针对该不稳定地质体，矿山已编制了《陕西省凤县凤州镇南山湾建筑石料用灰岩矿原有采坑边坡安全隐患治理方案》，并通过专家评审。建设单位依据治理方案开展专项治理工程，保障坡体稳定性。

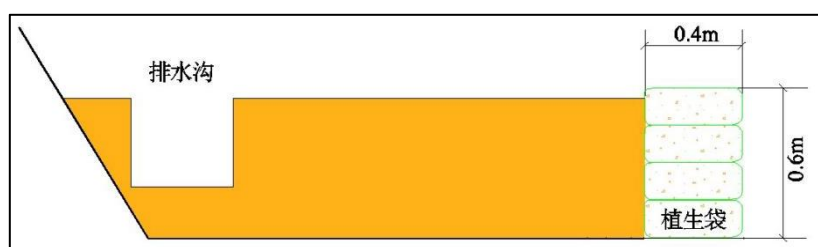
图 5-2 植生袋挡土墙摆放立面图

2）在采场各平台外侧修建植生袋挡墙，高 0.6m，宽 0.4m，堆放方式如图 5-2 所示。修筑植生袋挡墙长约 13124m。
